エレベーターの適切な維持管理と戸開走行防止について

宮城県仙台市内エレベーター事故調査報告書(概要)

社会資本整備審議会 昇降機等事故調査部会

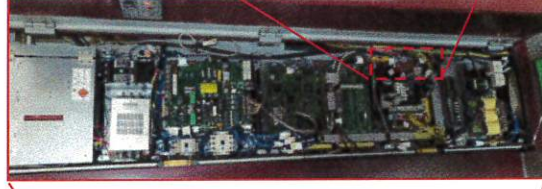
写真2 制御盤

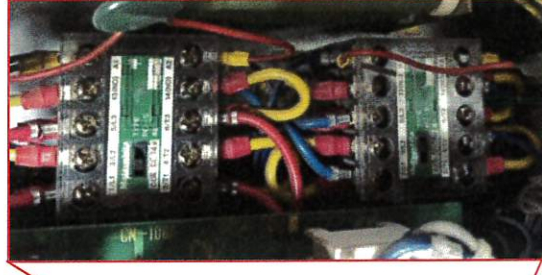
写真3 ブレーキ回路内電磁接触器

- ブレーキ電源からの電流のON/OFFを2つの電磁接触器(BK、BKCC)で制御している。
- BKはブレーキ閉閉制御用電磁接触器であり、かごが走行/停止する度に動作する。
- BKCCは異常検知時のブレーキ遮断用電磁接触器であり、エレベーターの主電源がONになり安全回路が機能している間は常に閉じている。
- 運転制御プログラムはブレーキへ印加される電圧(XBLS)を常時監視しており、BKのON/OFF状態とXBLSの整合性に異常が検知された場合にBKCCによりブレーキ電源を遮断し、エレベーターを停止させる回路となっている。

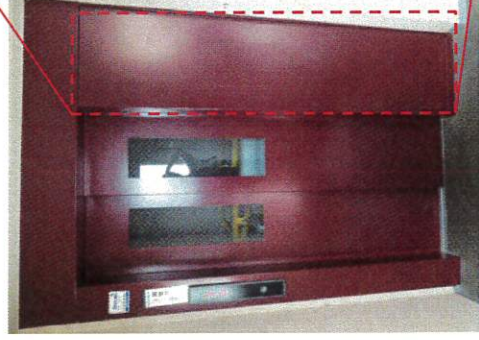
写真1 最上階乗場

- かごが最上階である4階の床レベルよりも約310mm上で停止していた。
- 釣合おもりは緩衝器に衝突し、緩衝器は35mm圧縮していた。

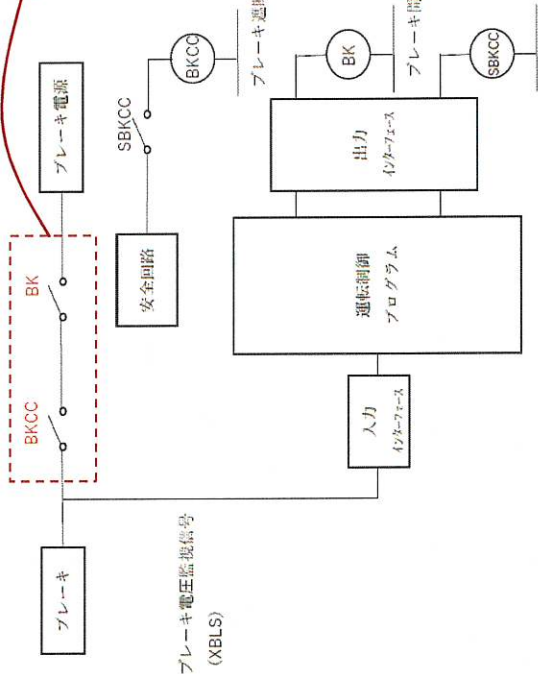
図1 ブレーキ回路の模式図
安全回路遮断用继电器

○事故機のブレーキ回路は、BKの異常を検知し、BKCCにてブレーキ回路を遮断できる回路構成であったが、BKCCの異常が検知されない回路構成となっており、BKCCの異常時にブレーキ回路を遮断することができない設計であった。

○東芝は、当該ブレーキ回路をフェールセーフ設計と認識していたが、フェールセーフ設計とは、「それぞれの接点に溶着等の不具合が生じた場合でも、運行指令と接点からの信号又はブレーキの作動状態等との不整合を検知するなどし、自動的にかごを制止させる設計※であることから、当該回路はフェールセーフ設計に該当しないと認められる。

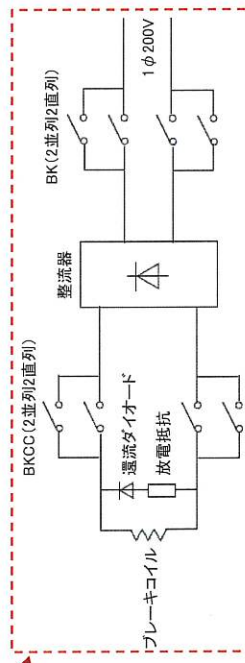
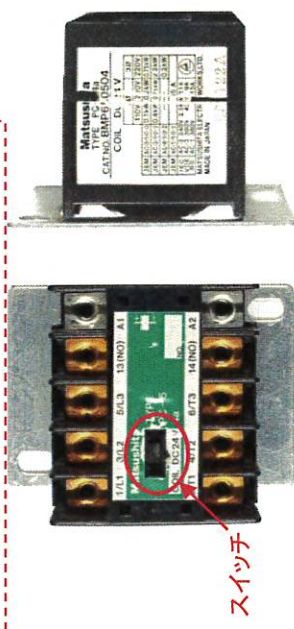
- BK、BKCCいずれも同一製造元の同一型番である(写真4、図2、図3)。
- BKは平成20年4月1日に交換した履歴があるが、BKCCは設置後約24年間交換履歴がない。
- 東芝が公開している資料によれば、BKCCの交換目安は5年とのことである。

写真4 電磁接触器外観

○事故機に使用されていた電磁接触器(BK、BKCC)は、永久磁石を使うことで開閉する力を低減させる構造であり、少ない電力で動作できる反面、開離力が弱いため、溶着しやすい構造であると考えられる。

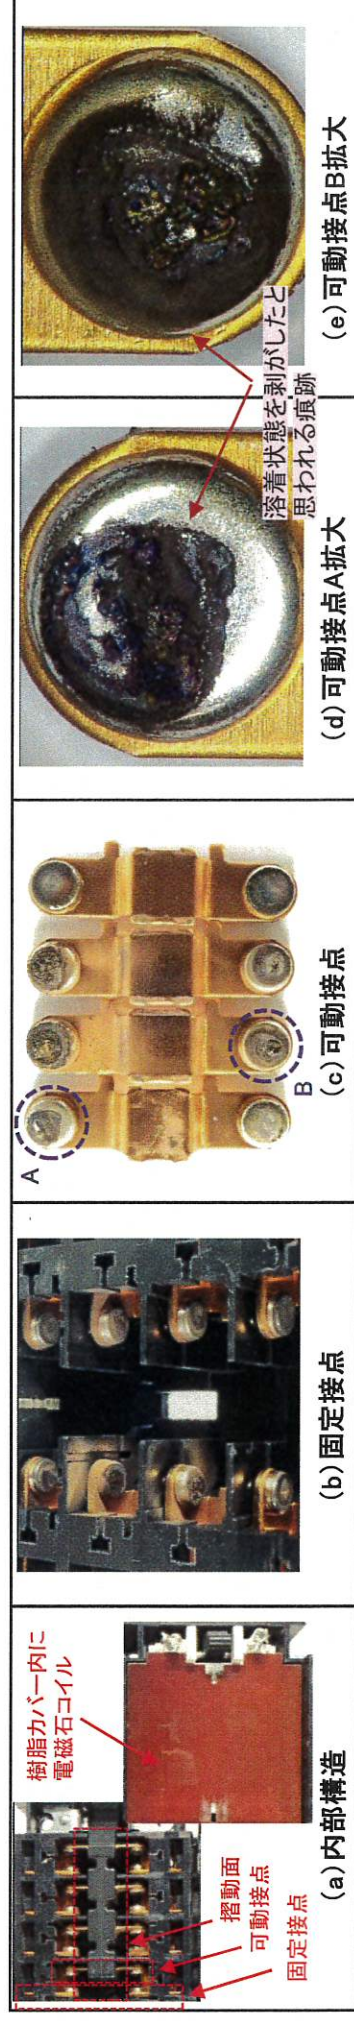
- 事故後にBK、BKCCの動作状態を目視で確認したところ、いずれもOFF側にスイッチは向いていたとのこと。
- 電磁接触器の製造業者によりBK、BKCCの外観/内部調査、及び動作特性確認を実施した結果、以下のとおりである。
 - ・BK、BKCCの外観上面には、どちらの摺動面にも粉塵等の付着は確認されるものの使用年数相当程度であった。
 - ・BK、BKCCの内部には、どちらの摺動面にも大きな擦れ及び引っ掛かり等の痕跡は認められなかった。
 - ・BKの接点には溶着があったと判断できる痕跡及び溶着状態を機械的に剥がしたと思われる痕跡が確認された(写真5(c)～(e))。
 - ・BKCCの接点面には銀の析出が確認された(写真6(c)～(e))。
 - ・BK、BKCCいずれも投入電圧、開放電圧は基準値内であり導通も問題なかった。

写真5 電磁接触器(BK)の内部写真

○電磁接触器(BK)の接点面には溶着があったと判断されると、事故発生時は接点溶着によりON故障※が発生していたと推定される。接点溶着に至った原因については、開閉アークにより経年的に溶着したものと考えられる。

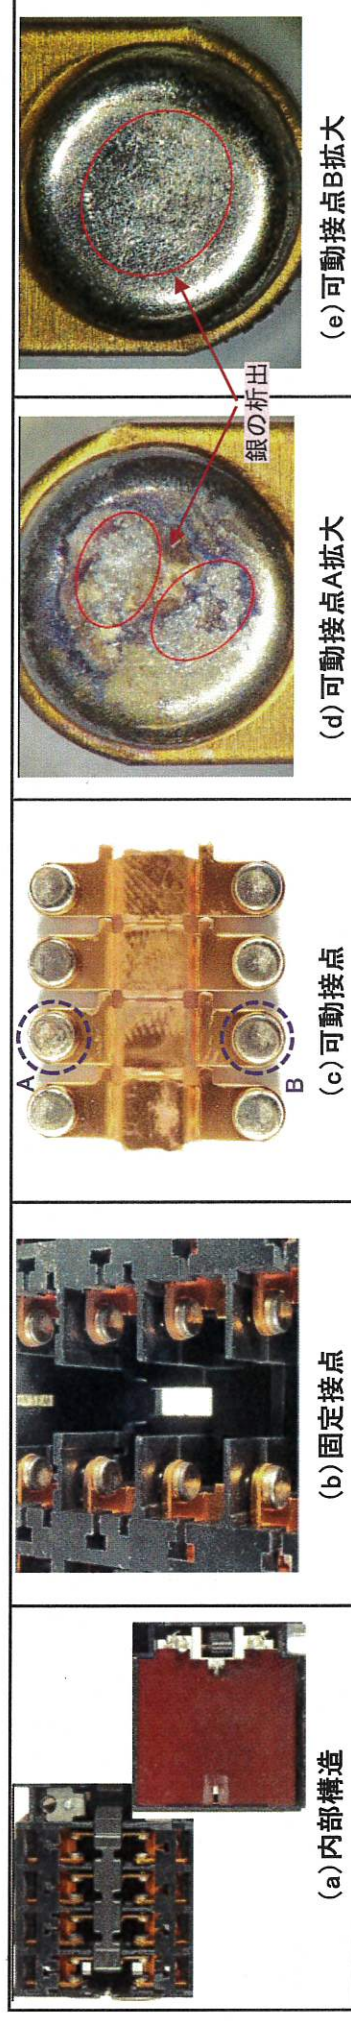
写真6 電磁接触器(BKCC)の内部写真

○電磁接触器(BKCC)の接点面には僅かではあるが銀の析出が確認されたことから、BKCCは直流回路での経年使用により接点材が転移して溶着したものと考えられる。
