エレベーターの適切な維持管理と戸開走行防止について

宮城県仙台市内エレベーター事故調査報告書(概要)

社会資本整備審議会 昇降機等事故調査部会

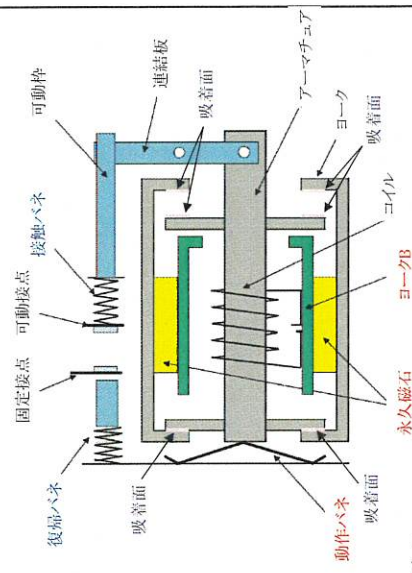
図2 電磁接触器内部模式図
(OFF状態)

- BK、BKCCいずれも同一製造元の同一型番である(写真4、図2、図3)。
- BKは平成20年4月1日に交換した履歴があるが、BKCCは設置後約24年間交換履歴がない。
- 東芝が公開している資料によれば、BKCCの交換目安は5年とのことである。

- 事故後にBK、BKCCの動作状態を目視で確認したところ、いずれもOFF側にスイッチは向いていたとのこと。
- 電磁接触器の製造業者によりBK、BKCCの外観/内部調査、及び動作特性確認を実施した結果、以下のとおりである。
 - ・BK、BKCCの外観上面には、どちらの摺動面にも粉塵等の付着は確認されるものの使用年数相当程度であった。
 - ・BK、BKCCの内部には、どちらの摺動面にも大きな擦れ及び引っ掛かり等の痕跡は認められなかった。
 - ・BKの接点には溶着があったと判断できる痕跡及び溶着状態を機械的に剥がしたと思われる痕跡が確認された(写真5(c)～(e))。
 - ・BKCCの接点面には銀の析出が確認された(写真6(c)～(e))。
 - ・BK、BKCCいずれも投入電圧、開放電圧は基準値内であり導通も問題なかった。

○電磁接触器(BK)の接点面には溶着があったと判断されると、事故発生時は接点溶着によりON故障※が発生していたと推定される。接点溶着に至った原因については、開閉アークにより経年的に溶着したものと考えられる。

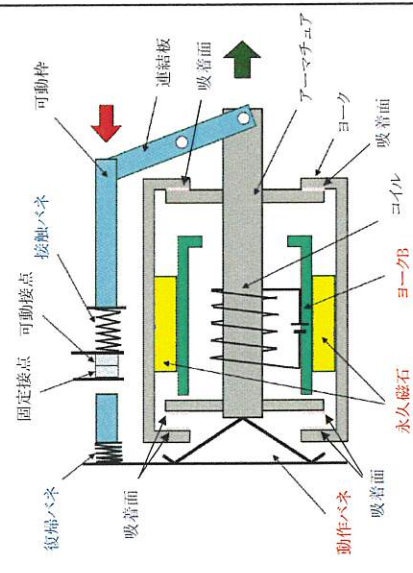
図3 電磁接触器内部模式図
(ON状態)

○開閉アークによる溶着、銀の析出による溶着に加え、開離力が弱い構造であることも起因してON故障に至った可能性が考えられる。
